## 检 测 报 告

编号: J1802059R01C

样品名称 : 金属电缆防水接头  
样品型号 : BSM-M25×1.5NEMC(11-16)/V0、BSM-M25×1.5NEMC(14-19)/V0、  
BSM-M32×1.5NEMC(17-21)/V0、BSM-M32×1.5NEMC(14-19)/V0、  
BSM-M33×2.0NEMC(14-19)/V0、BSM-M32×1.5NEMC(17-21)/D23.5/V0  
样品数量 : 6 pcs (各型号1 pc: 1#~6#)  
生产厂家 : /  
接收日期 : 2018/02/06

检测要求 : 1.三综合试验  
2.IPX8  
检测方法 : 1. ISO 16750-3:2012 4.1.2.4.2 Road vehicles-Environmental conditions and  
testing for electrical and electronic equipment-Part 3: Mechanical loads  
2. ISO 20653:2013 Road vehicles - Degrees of protection (IP code) -  
Protection of electrical equipment against foreign objects, water and  
access  
检测周期 : 2018/02/07~2018/02/12, 2018/03/21~2018/03/21  
检测结果 : 详细内容参见下页。

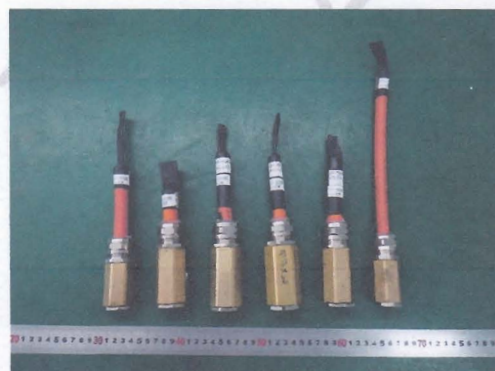
测试后, 目视检查, 6 pcs 样品外观均无损坏, 无松动, 无滑落。

图 5 测试后

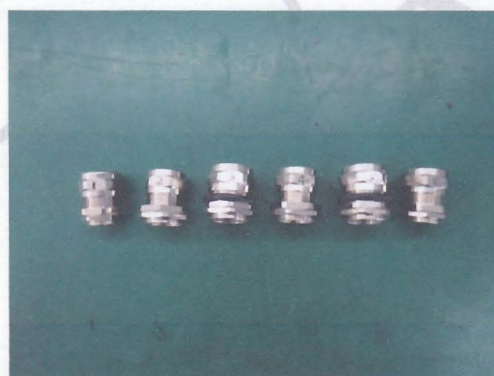
第一次测试后, 目视检查, 6 pcs 样品外观均无异常, 拆开检查, 内部均无进水现象;

图 10 测试后

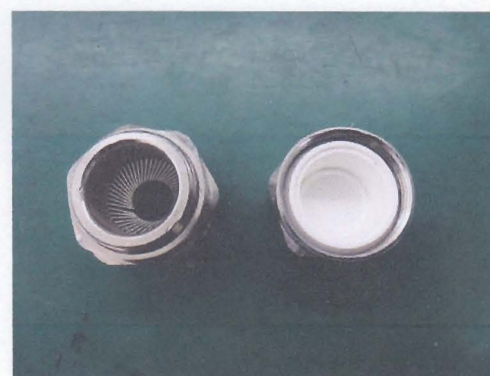
图 11 测试后 1# 无进水

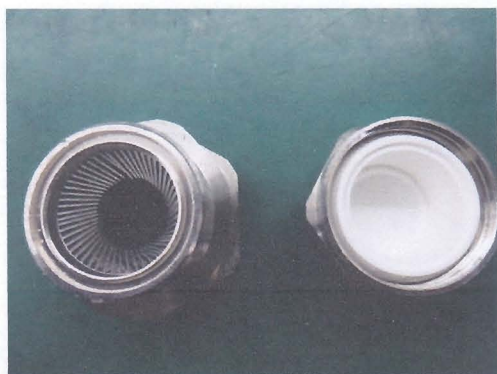
图 12 测试后 2# 无进水

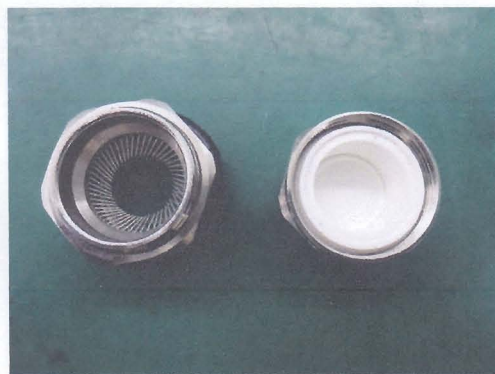
图 13 测试后 3# 无进水

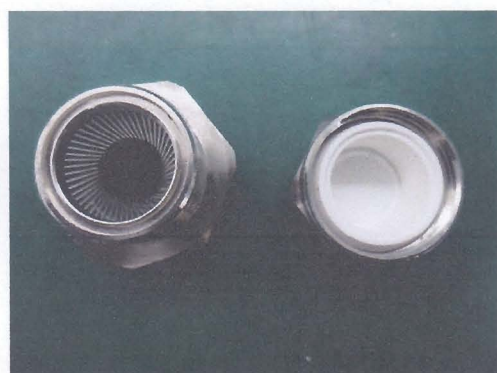
图 14 测试后 4# 无进水

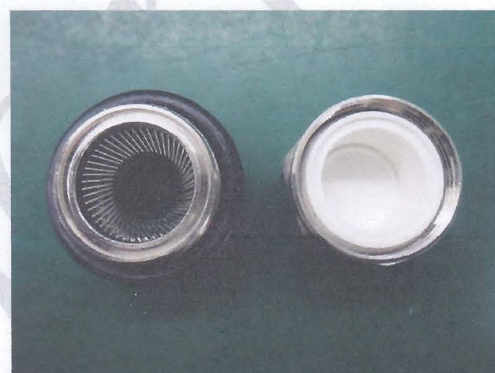
图 15 测试后 5# 无进水

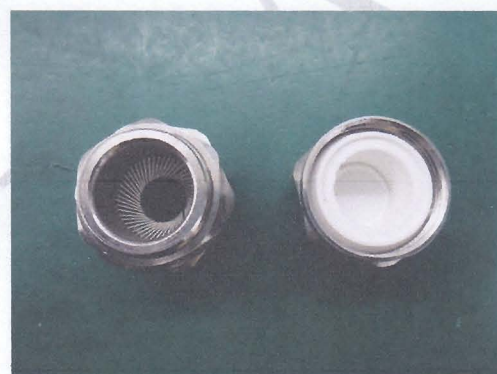
图 16 测试后 6# 无进水

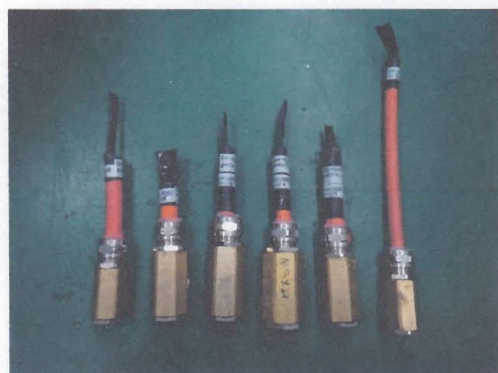
复测后, 目视检查, 6 pcs 样品外观均无异常, 拆开检查内部均无进水。

图 19 测试后

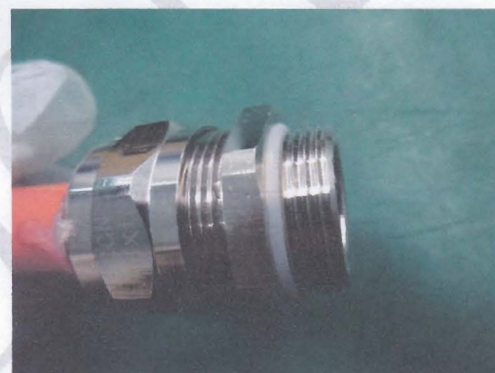
图 20 测试后 1`# 无进水

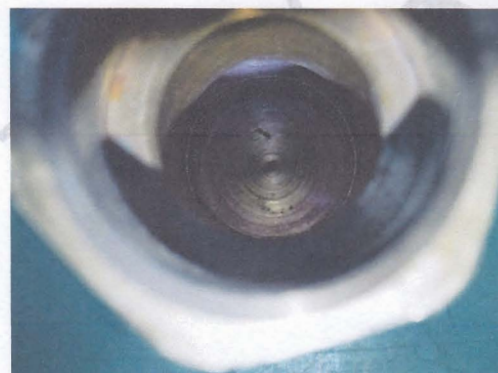
图 21 测试后 1`# 无进水

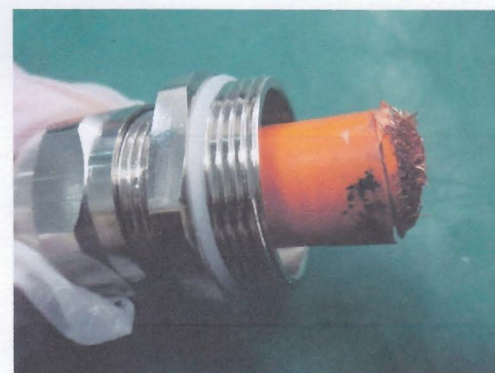
图 22 测试后 2`# 无进水

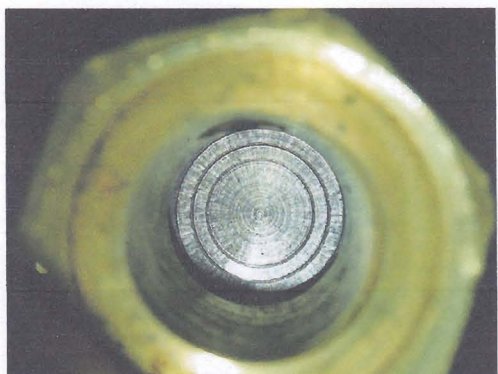
图 23 测试后 2`# 无进水

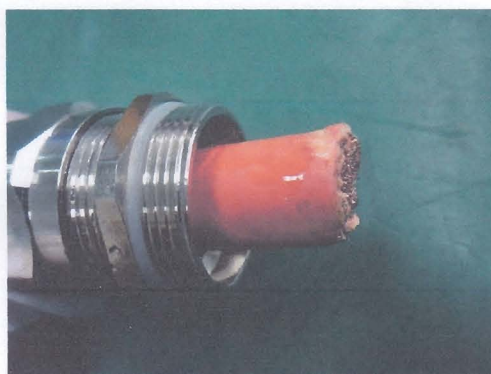
图 24 测试后 3`# 无进水

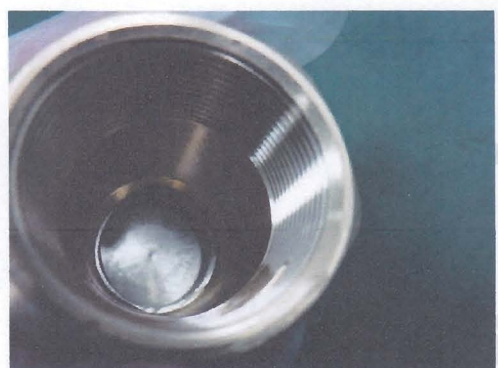
图 25 测试后 3`# 无进水

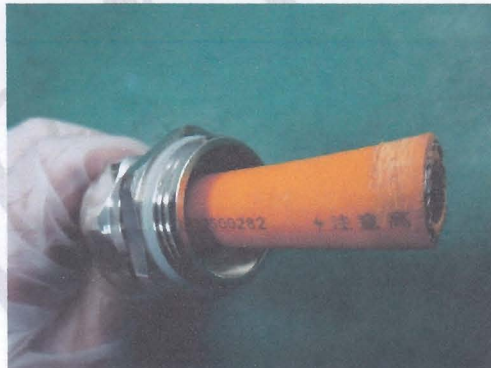
图 26 测试后 4`# 无进水

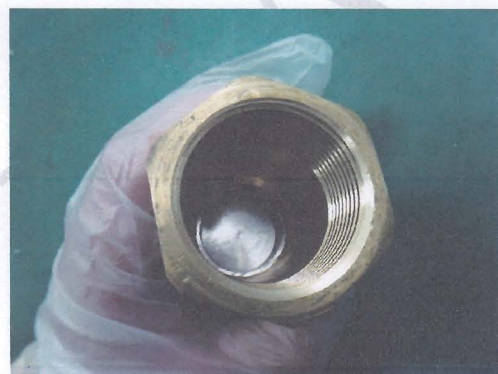
图 27 测试后 4`# 无进水

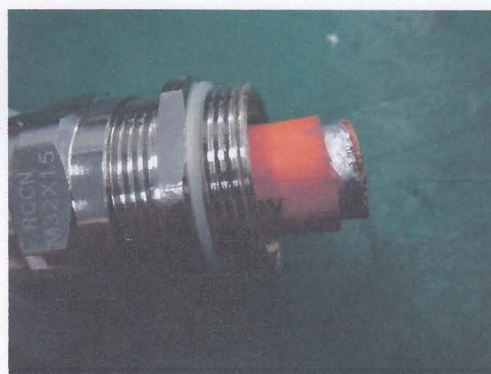
图 28 测试后 5`# 无进水

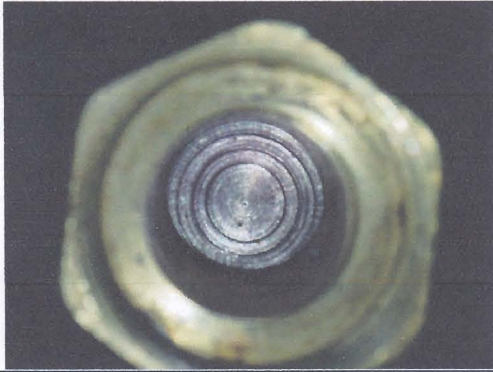
图 29 测试后 5`# 无进水

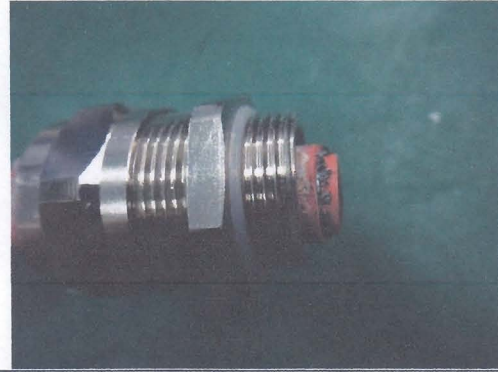
图 30 测试后 6`# 无进水

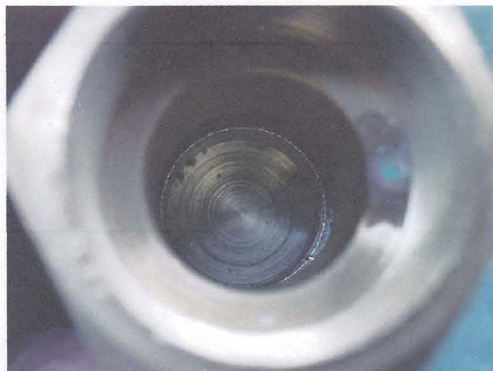
图 31 测试后 6`# 无进水
